VILVOORDE

VOORMALIG DOMINICANENKLOOSTER  
SITE 'MATTENKOT'

PROEFSLEUVENONDERZOEK

2008

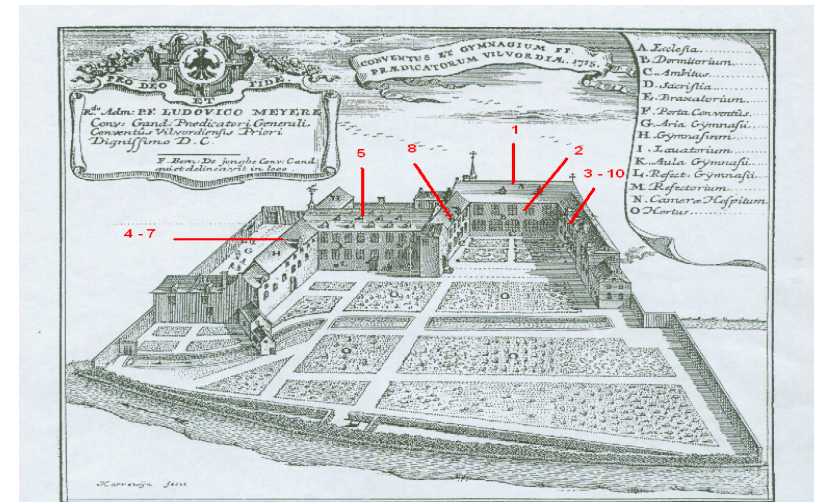
Gravure van Harrewijn

In het begin van de 18de eeuw wordt het oud collegebouw afgebroken en vervangen door drie klaslokalen en vangt de bouw van de derde kloostervleugel aan. Uit deze periode is een gravure van Harrewijn bewaard (1715). De fundering van de vierde kloostervleugel zou in 1728 zijn opgetrokken en het gebouw in de komende jaren verder afgewerkt.

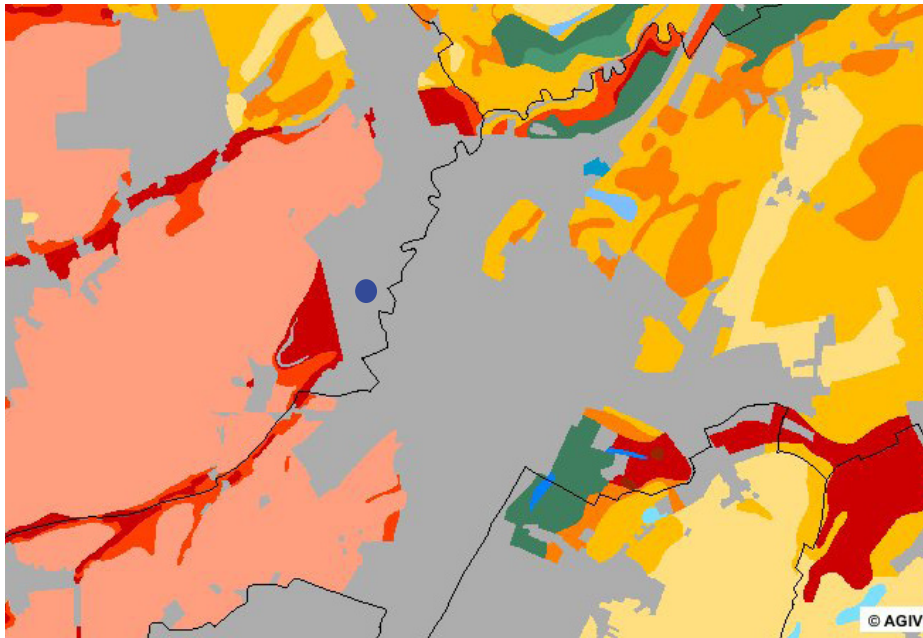
Bodemkaart (<http://geo-vlaanderen.agiv.be>)

De site is gelegen nabij een beek en de bodem bestaat uit zandleem

Op de bodemkaart bevindt de site zich op de overgang van een lemige (rode tinten) naar een zandlemige (gele tinten) bodem. De verschillende kleuren hebben te maken met de vochtigheidsgraad: roze: droge leem, rood: natte leem, geel: vochtige zandleem, oranje: natte zandleem.

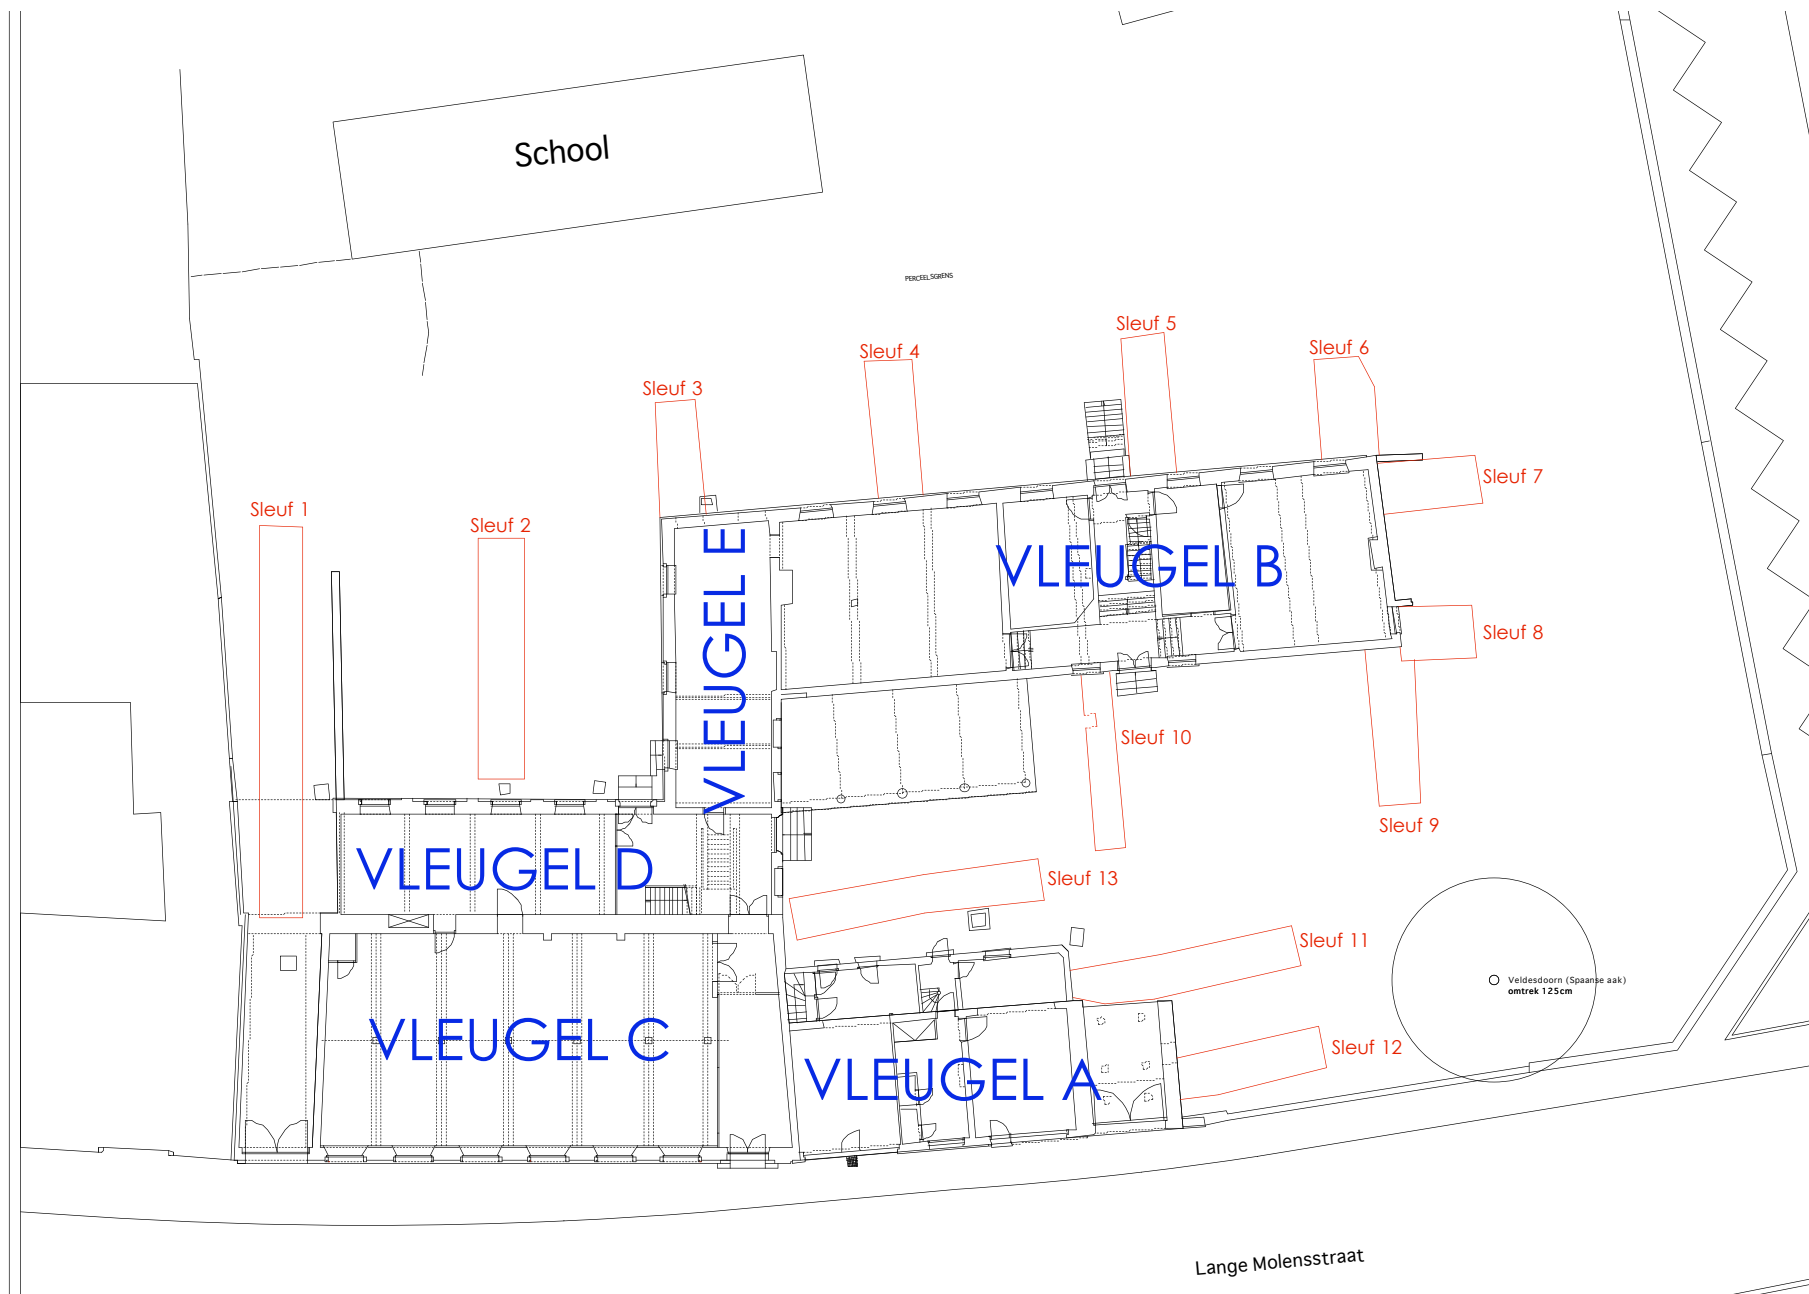
Zicht op de gebouwen van het voormalige dominicanenklooster en de aanduiding van de verschillende sleuven

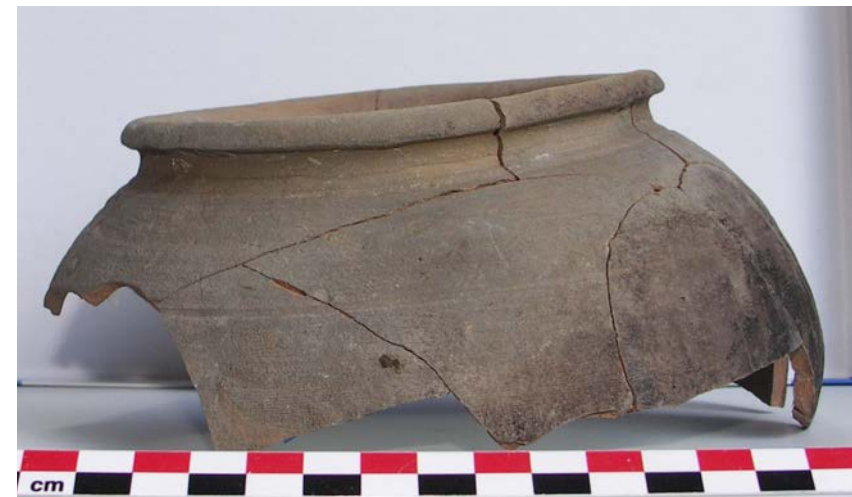
Sleuf 7 werd aangelegd op de zuidwesthoek, ten westen van gebouw B. De fundering bestaat hier uit natuursteen en een weinig baksteen en loopt tot 2,07 m onder het huidig loopniveau. Onder de fundering is weerom de donkere leeflaag aanwezig. In deze laag werd op 2,6 m onder het loopniveau de rand gevonden van een 9de eeuwse kogelpot in type Pingsdorf aardewerk. Daarnaast is goed bewaard botmateriaal aangetroffen. De vondst van dit importmateriaal uit een periode waarover in Vilvoorde tot op heden geen gegevens voorhanden zijn, is bijzonder intrigerend en is van grote invloed op het advies voor deze site.

9de eeuwse aardewerk

Vooral de vondst van een rand van een 9de eeuwse kogelpot roept vele vragen op en is een indicatie dat de aanwezige sporen op de site van het 'Mattenkot' ver in de geschiedenis teruggaan. Een geschiedenis waar tot op heden bitter weinig van gekend is. Daarnaast vragen ook de aanwezige muur- en vloerfragmenten om verder onderzoek om een beter zicht te krijgen op het voormalige dominicanenklooster.

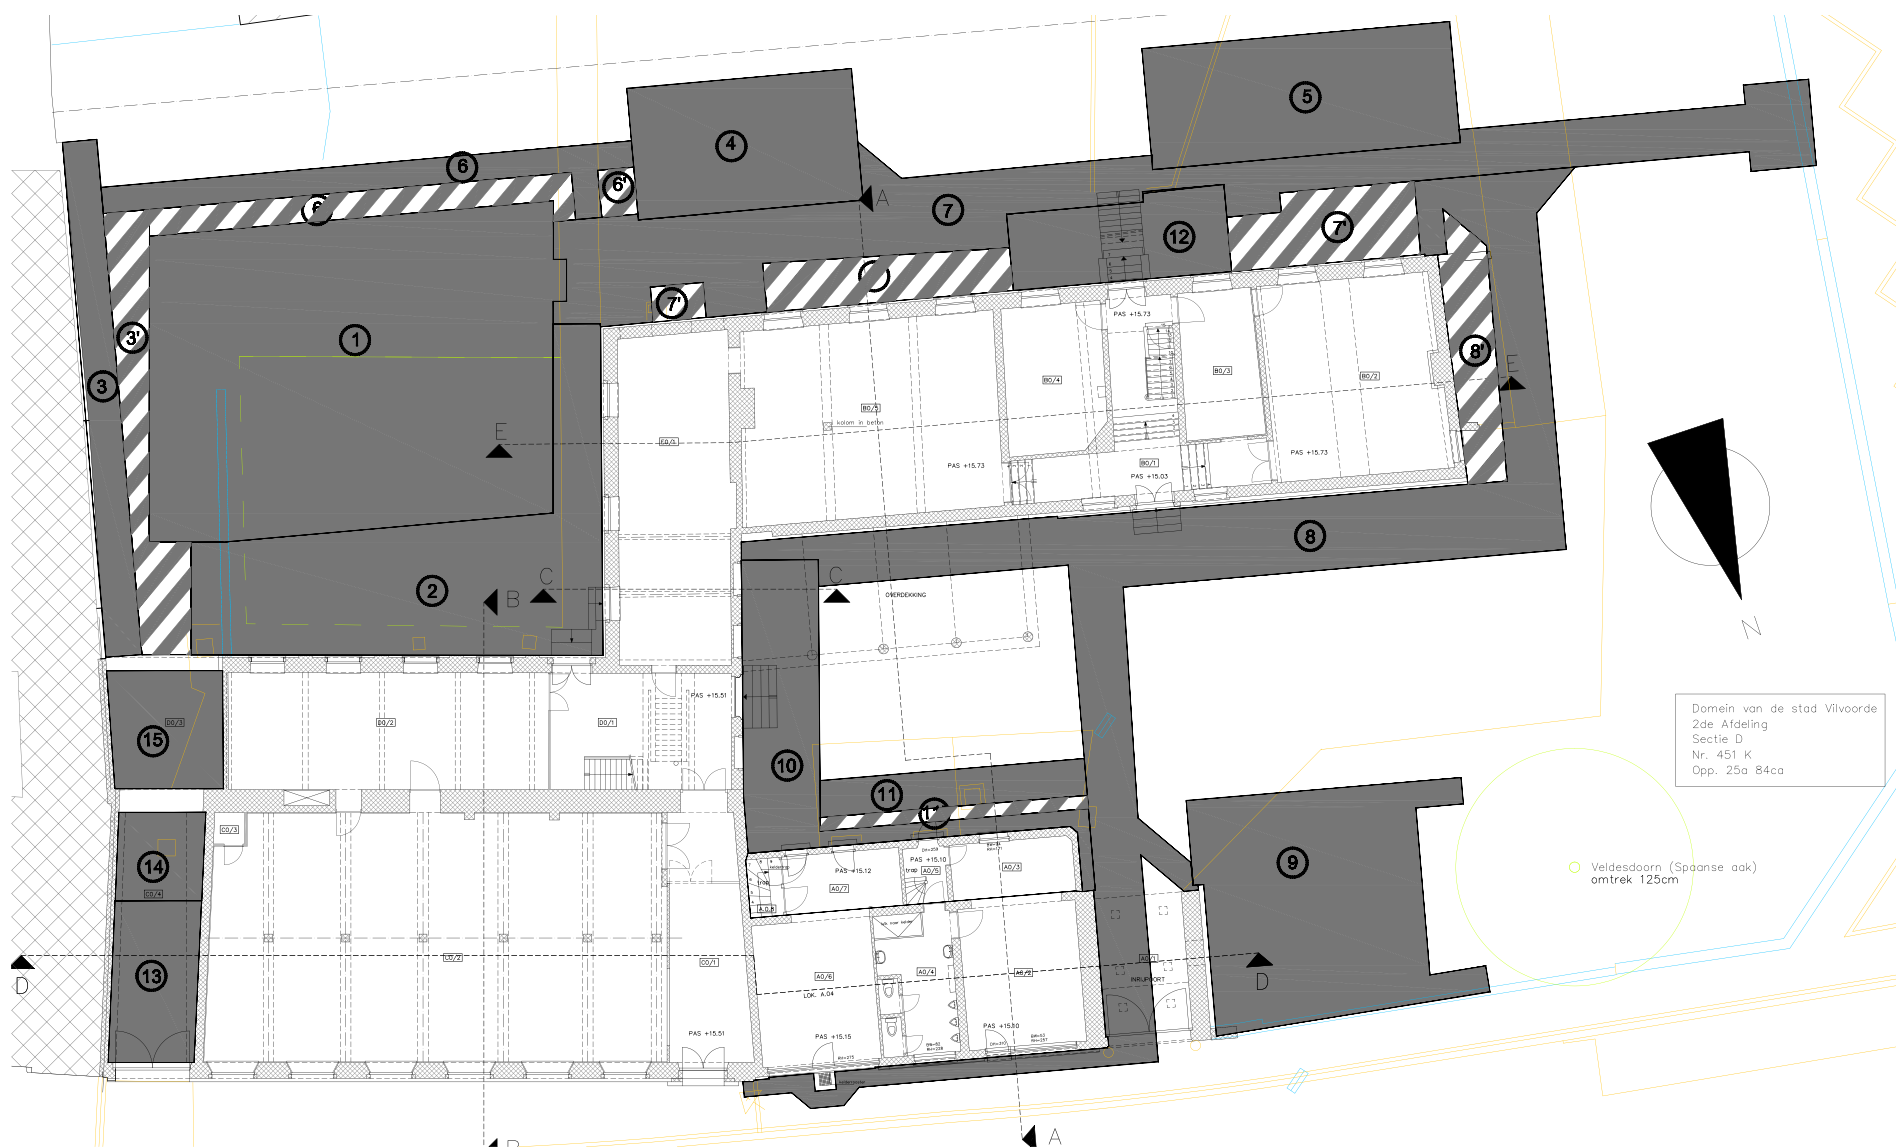
Overzicht van de graafvlakken, exterieur

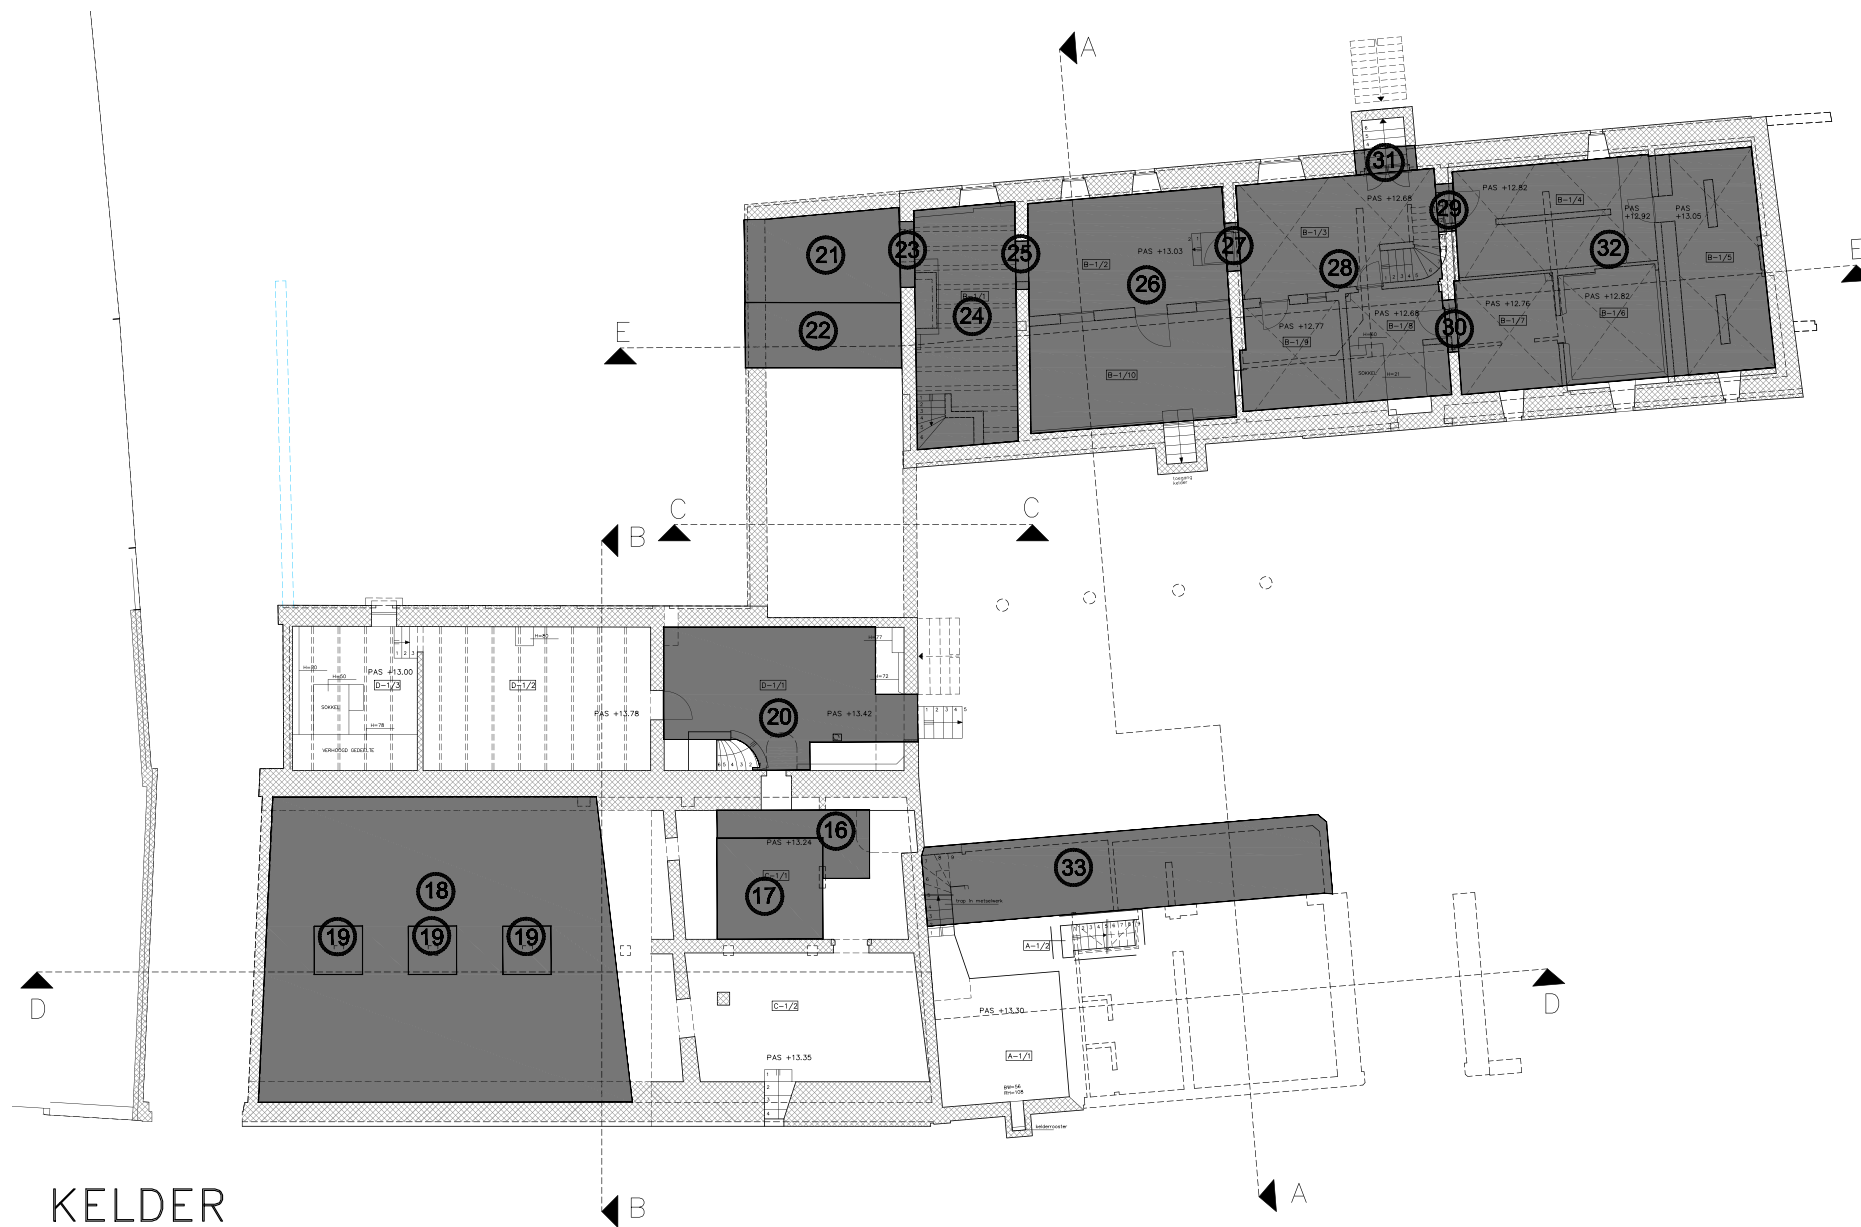
Overzicht van de graafvlakken, interieur

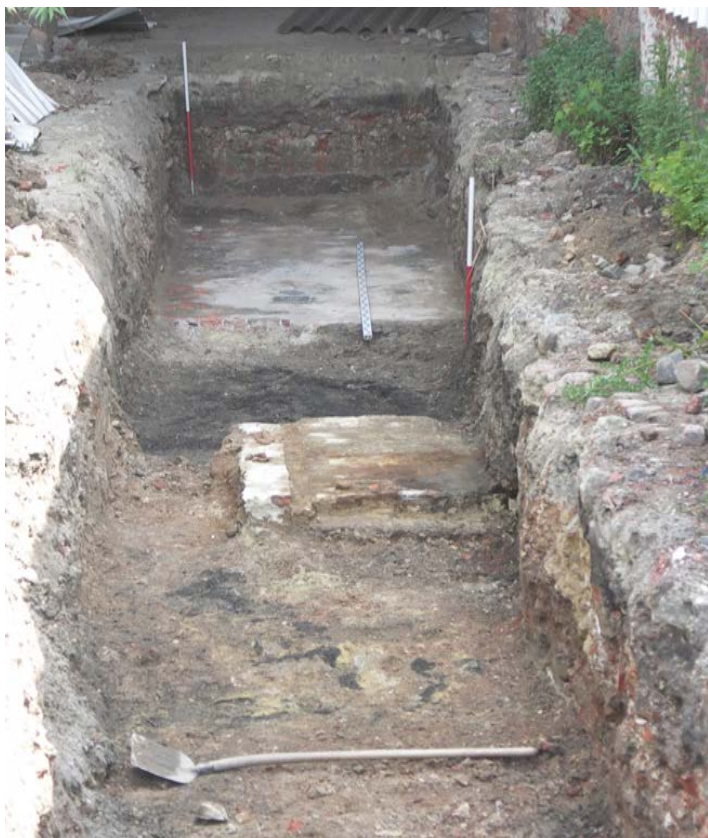
Zicht naar het noorden. Centraal ligt het kleine vloertje, achterin de grote bakstenen vloer

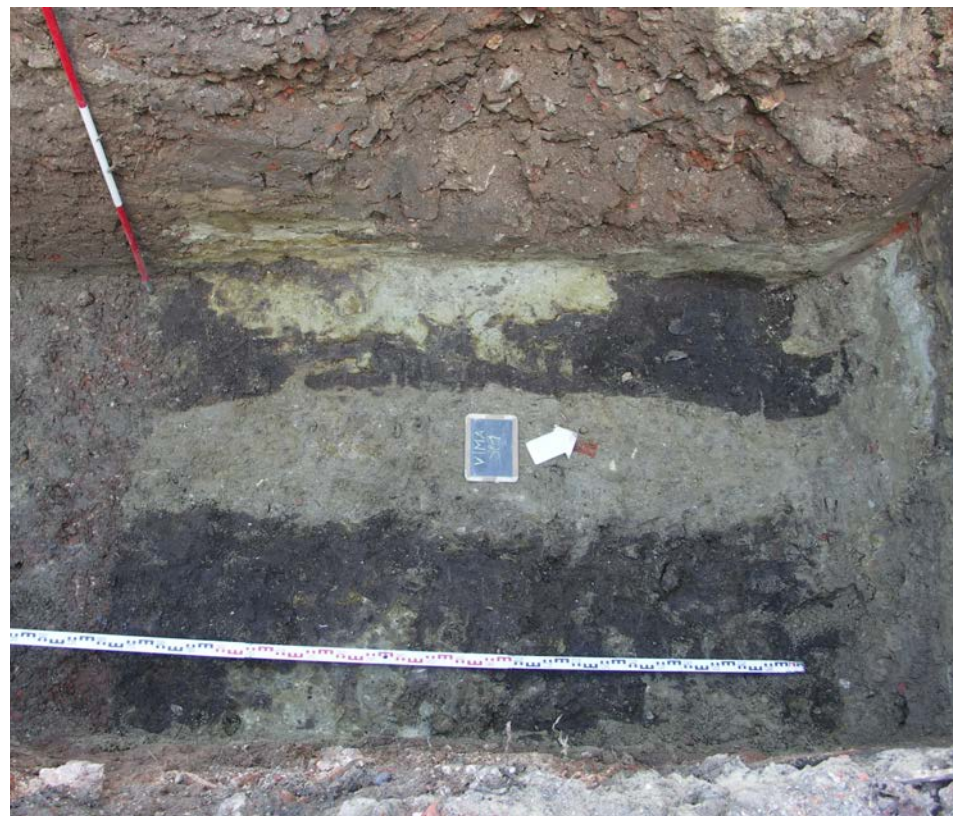
Oude sporen op een diepte van 2 m.

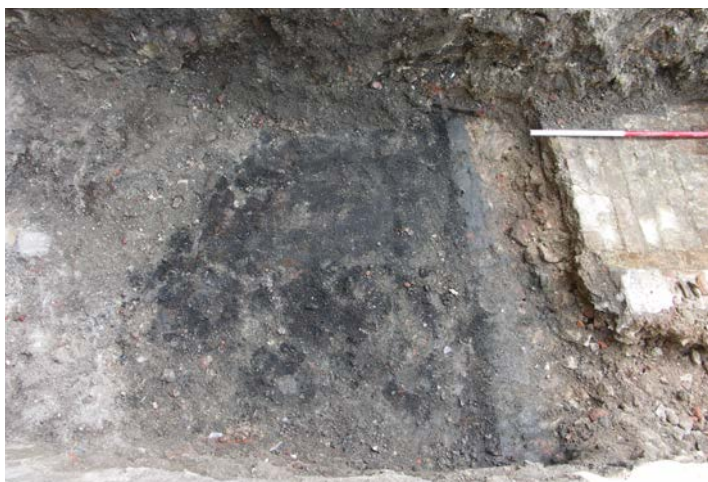
Een dwarsmuurtje (S80) waartegen een pakket donker grind ligt.

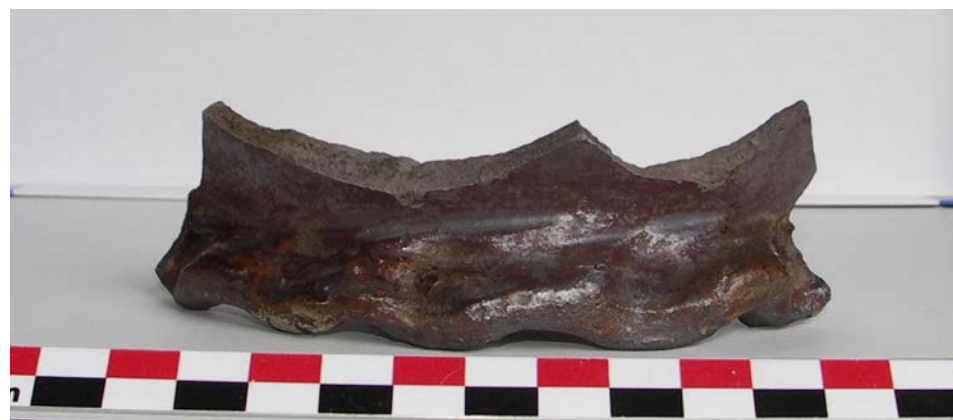
Bij een tweede verdieping van de sleuf werden twee donkere parallelle sporen zichtbaar met groenig zand ertussen. In dit spoor werd een scherp Langerwehe aardewerk (14de eeuw) aangetroffen.

De bodem van het type Langerwehe, 14<sup>de</sup>-eeuws.

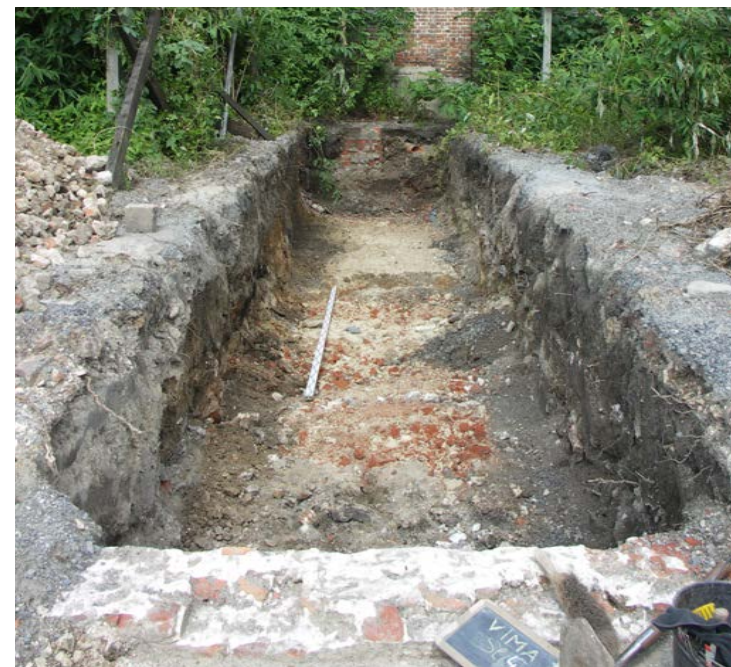
Vlak A: Zicht op het noorden. Het grondvlak bestaat louter uit puin.

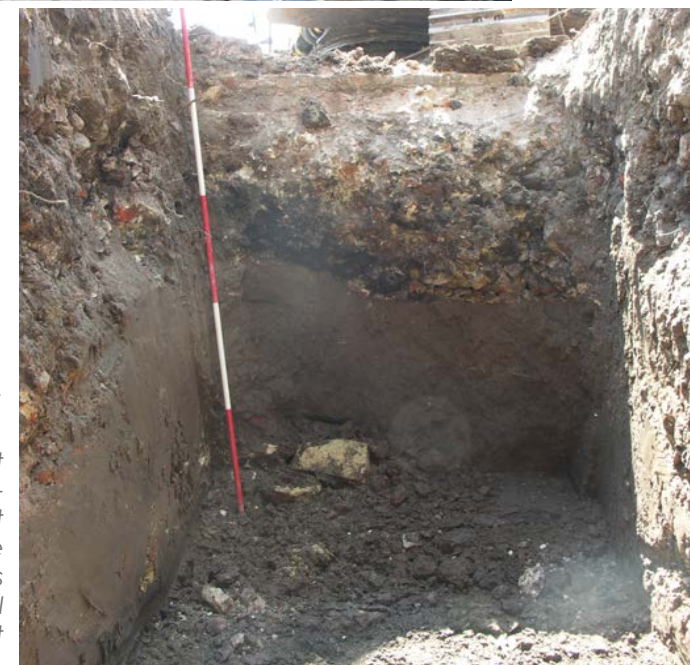
Vlak B: Zuidprofiel, onder muur.

Onder het puin ligt een fijnpuinig pakket. Daaronder ligt een donkere oude leeflaag (deze is op de foto enkel zichtbaar in het

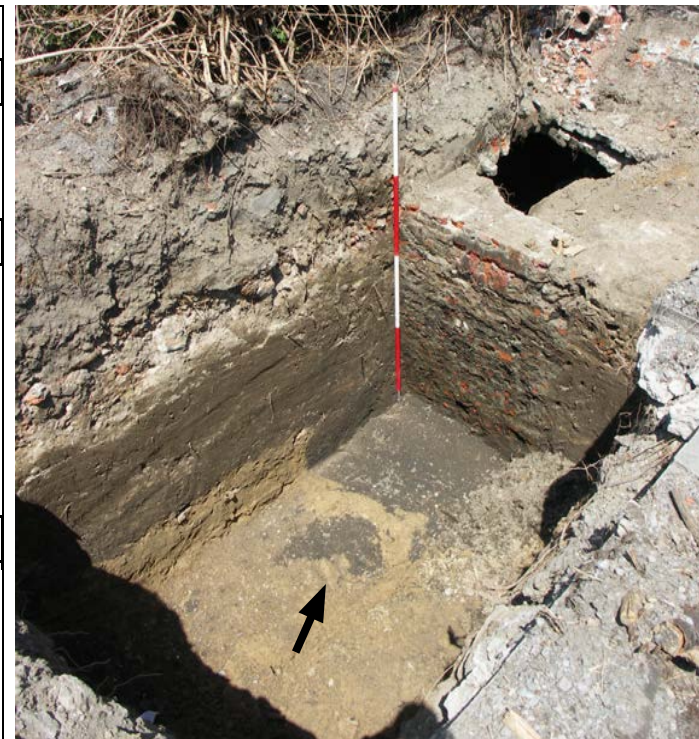
Vlak B: overzicht van de sleuf. Rechtsboven is de beerput zichtbaar (met ingestort gewelf). Het westprofiel bestaat uit een grofpuinig pakket (1,20 m) met eronder een bruinig pakket met fijn puin. De lemige laag vormt een pakket binnen de bruine laag.

Er is geen aanleg-sleuf aanwezig.

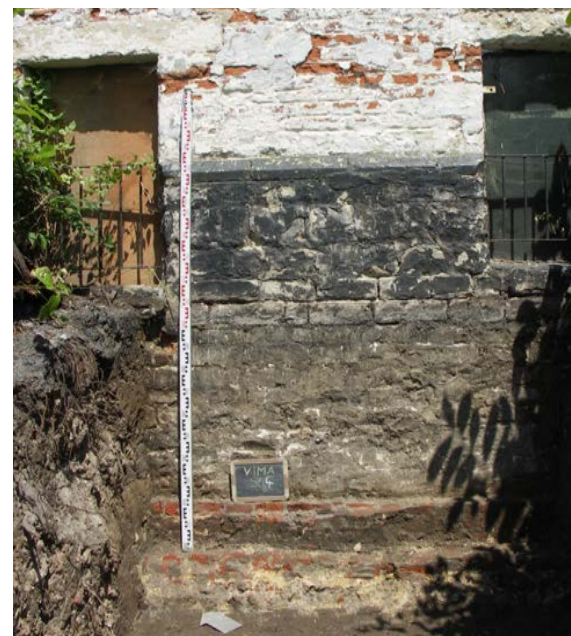
Zicht op het noordprofiel. De hoge natuurstenen plint staat op een fundering in baksteen

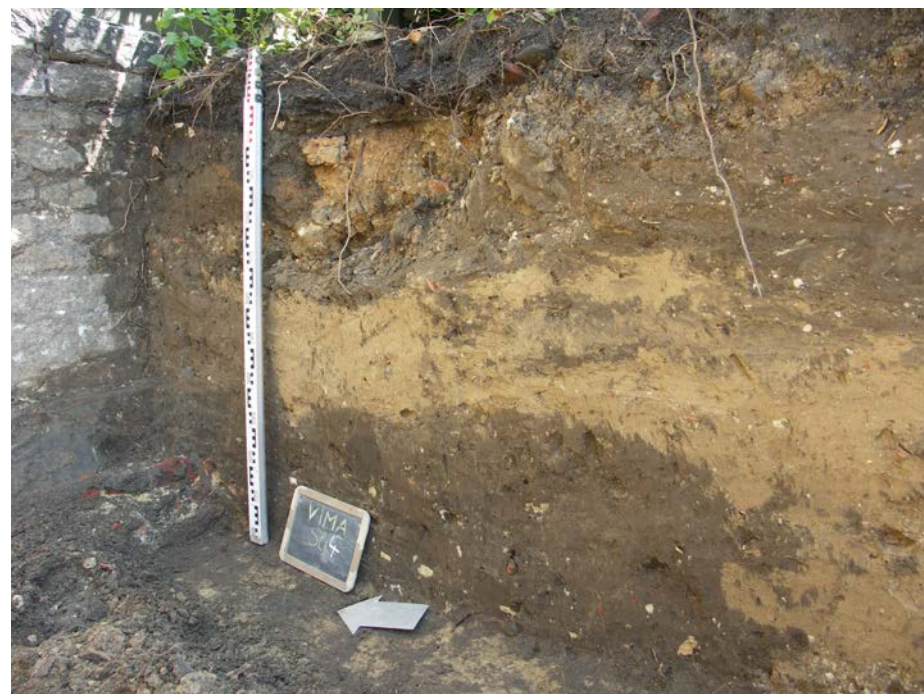
Het oostprofiel met de verschillende ophogingspakketten.

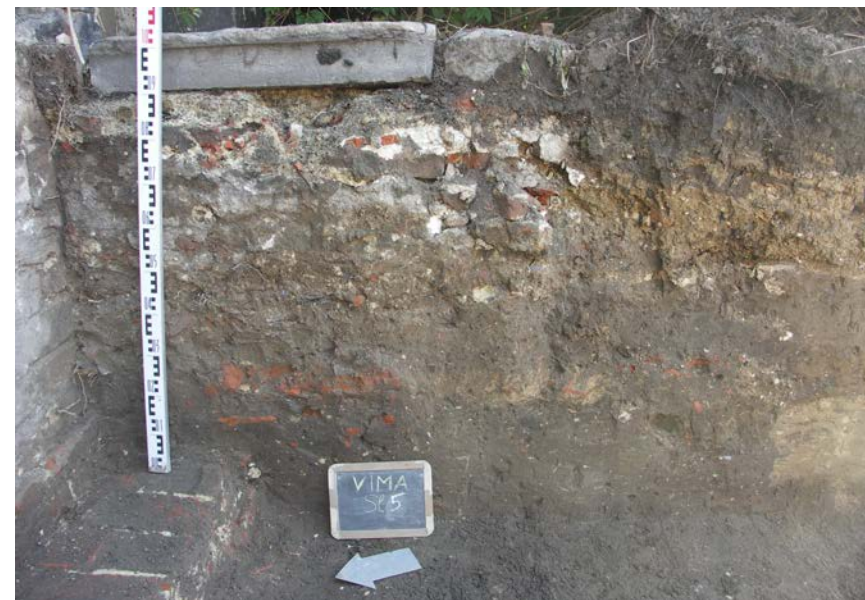
*In het oostprofiel is de aanleg van de keldertrap zichtbaar. De overige lagen in het profiel bestaan uit grof en licht pui-nige ophogingspakketen.*

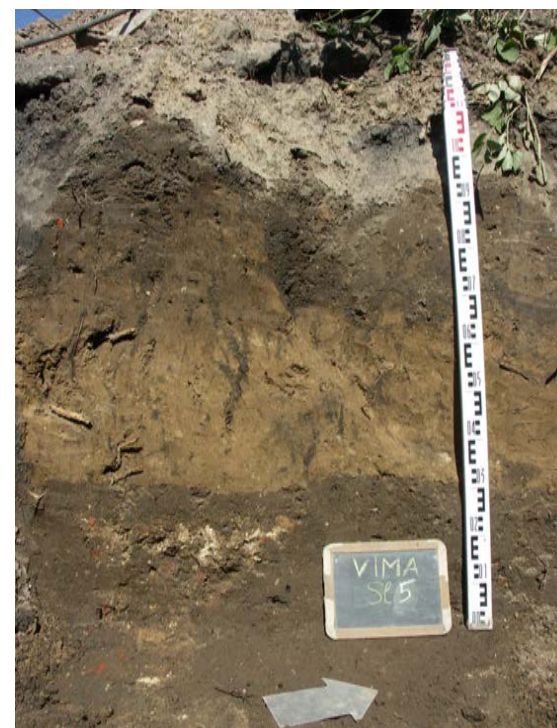
*Opbouw van het westprofiel van onder naar boven: een oude leeflaag met puinkuil, een lemige laag zonder puin, de huidige laag.*

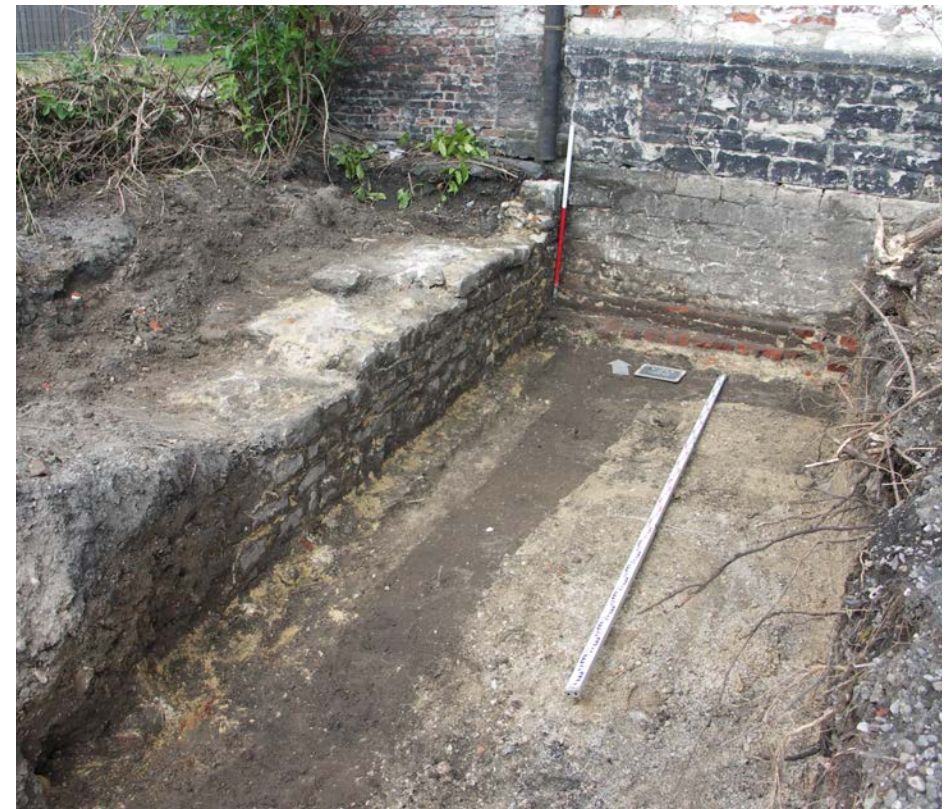
Overzicht van de sleuf. Links is de afgebroken muur van de dwarsvleugel zichtbaar. In tegenstelling tot het bestaande gebouw had de vleugel een fundering in natuursteen.

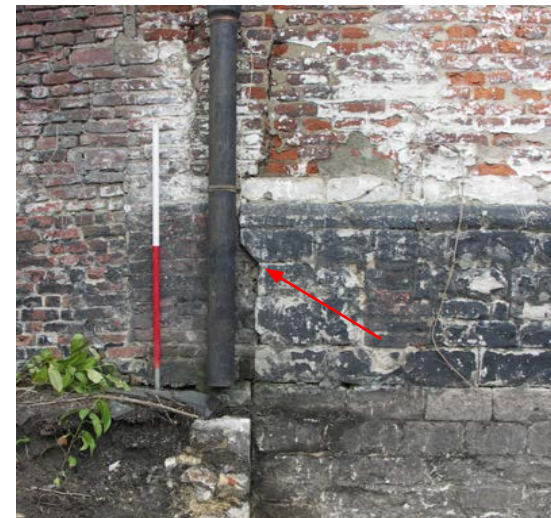
Bijgevolg heeft men bij afbraak van deze vleugel, vleugel B van een nieuwe westgevel voorzien. De vraag stelt zich hoe men bij de bouw van de verdwenen dwarsvleugel de fundering heeft aangelegd: slechts in sleuf 6 is een aanlegssleuf zichtbaar in de oude leeflaag, dit is niet het geval in sleuf 7 en 8. Omdat er tegen de fundering veel kalkmortel zit, is het mogelijk dat een sleuf werd gegraven waartegen de fundering langs één zijde werd gemetst.

De bouwnaad toont duidelijk hoe de bestaande vleugel tegen de verdwenen vleugel werd gebouwd. De druiplijst van het ouder gebouw is in profiel zichtbaar

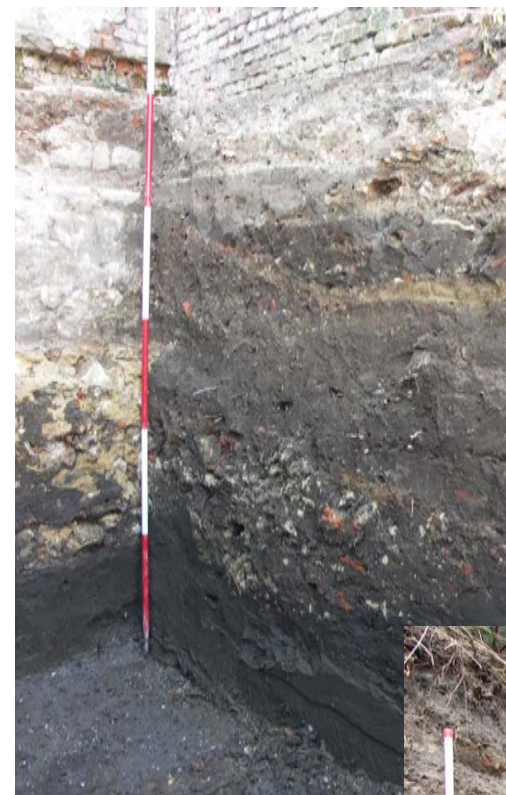
Zuidprofiel

2.3.	Grootte	L: 4,20 m / B: 2,20 m / D: ca. 2,50 m
2.4.	Tekeningnummer	-
3.	Beschrijving en opmerkingen	
	<p>Vlak A: Vlak A is niet geregistreerd omdat er besloten werd deze sleuf te verdiepen.</p> <p>Vlak B (11,43 TAW): De fundering van vleugel B is opgetrokken in natuursteen en een weinig brokken baksteen. Ze vertrappt tweemaal (resp. 10 en 20 cm). Tegen het slordig metselwerk zit veel gele kalkmortel. Er is geen aanleg sleuf zichtbaar. Het opgaand mestelwerk bestaat uit baksteen. Er zijn heel wat bouwnaden aanwezig in de westgevel</p> <p>Onder de fundering bevindt zich een donkere, vochtige, zandlemige laag. Deze laag is ook zichtbaar in de noord- en zuidprofielen. Ze bevat wat fijn puin, bot en aardwerk, allemaal gaaf bewaard. Er werd een rand gevonden van een 9de eeuwse kogelpot. De donkere laag is een oude leeflaag.</p> <p>In het noordprofiel ligt boven de donkere laag een bruin zandlemig pakket. De scheiding tussen beide is nauwelijks zichtbaar. In het zuidprofiel hebben we de volgende pakketten: 1. de oude donkere laag, 2. een bruinig pakket met grof puin, 3. een bruine laag met wat fijn puin en 4. een reeks puinige laagjes, die deels te maken hebben met het plaatsen van de steunbeer. Het puinpakket (nr. 4) in het zuidprofiel is niet aanwezig in het noordprofiel.</p>

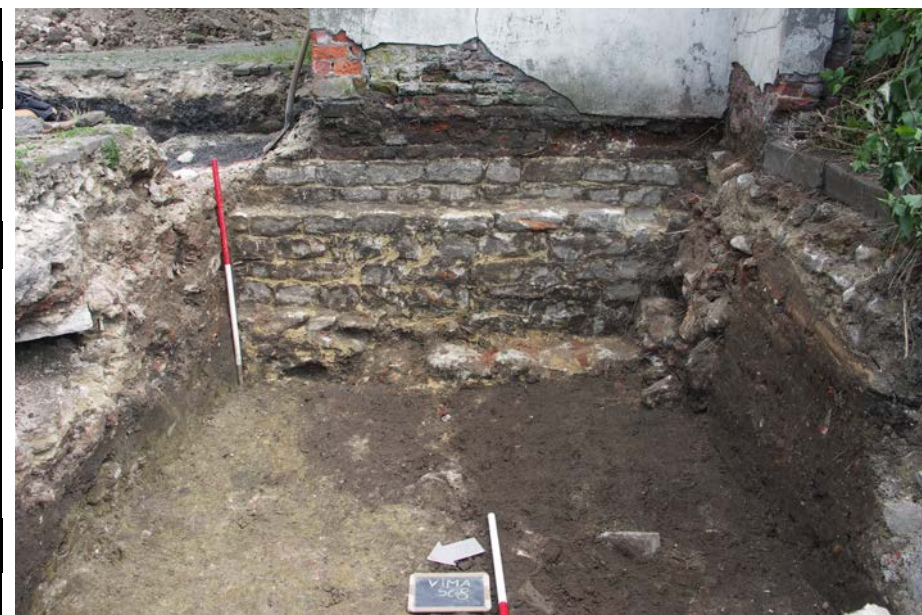
Overzicht van de sleuf, gericht naar het oosten. In het grondvlak is de geel-groene verkleuring goed zichtbaar.

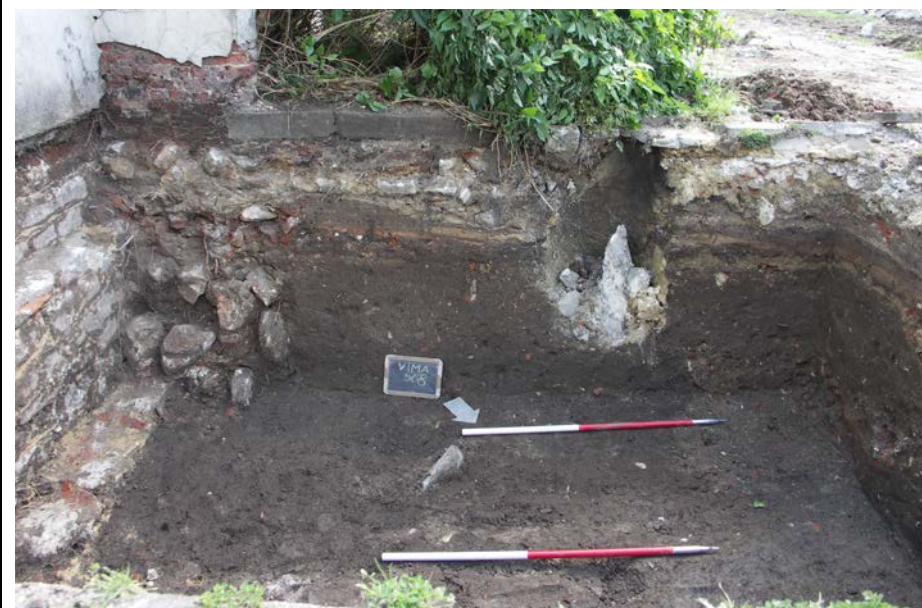
Het zuidprofiel toont de fundering van de steunbeer tegen de westgevel van gebouw B, die niet in verband is gemetst en bijgevolg later aan het gebouw is toegevoegd. In het zuidprofiel is een blauwe hardstenen pijler aanwezig maar interpretatie ervan is niet mogelijk.

Zuidprofiel: de fundering van de steunbeer bestaat uit een hoop steenbrokken

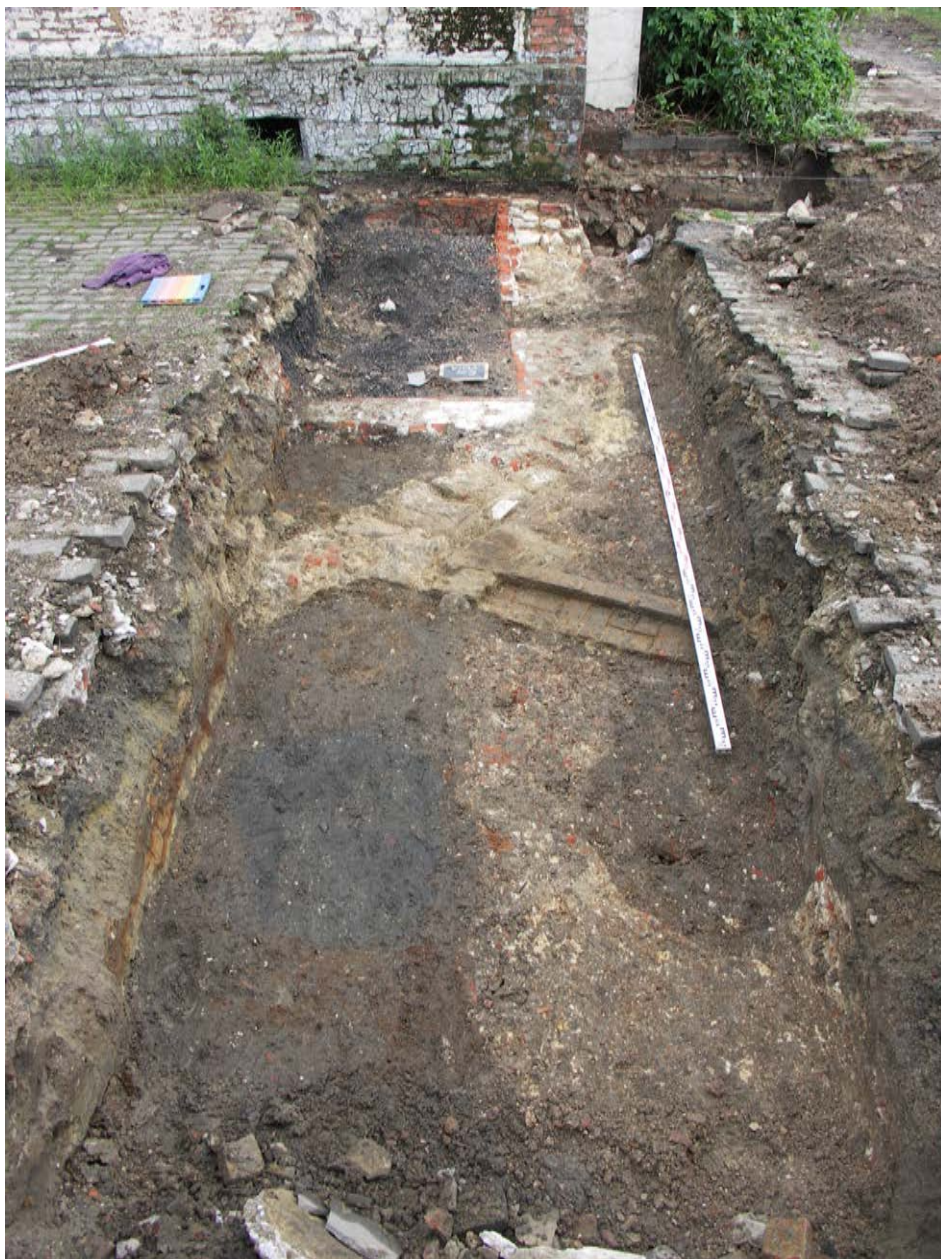
Sleuf 9, vlak A

2.3.	Grootte	L: ca. 7 m / B: 2 m / D: ca. 1 m	
2.4.	Tekeningnummer	5: grondvlak A, 16: grondvlak B en oostprofiel	
3.	Beschrijving en opmerkingen		
	<p>Vlak A:</p> <p>In het verlengde van de westgevel van vleugel B zijn de resten van een dwarsmuur in natuursteen geregistreerd (S 35). De resten zijn slechts over een lengte van twee meter bewaard. Het einde is moeilijk te registreren en wordt verstoord door andere sporen. Het metselwerk zit in verband met de fundering van de vernoemde gevel. Dit is duidelijk zichtbaar in sleuf 8. De verdwenen dwarsvleugel is dus niet tegen vleugel B opgetrokken.</p> <p>Tegen deze oude muur is een put gemetst, waarvan de diepte niet kon worden bepaald. Tegen de bestaande muren is deze slechts 1 baksteen dik. Op het uitgegraven niveau is deze put opgevuld met asfalt. De goot die aanwezig is in sleuf 8, komt of vertrekt vanuit deze put. Op deze plaats is ook de natuurstenen fundering doorbroken.</p> <p>Centraal in de sleuf ligt een kluwen van sporen:</p> <ul style="list-style-type: none"><li>- Metselwerk, schuin overheen de sleuf, opgebouwd uit grote blokken natuursteen. Dit spoor lijkt in relatie te staan tot de oude fundering maar dit is in het grondvlak niet zichtbaar (S48)</li><li>- Een bakstenen spoor, met een duidelijk getrapte structuur (S39)</li><li>- Een halfcirkelvormig fijnpuinig spoor (S41)</li></ul> <p>De laag op het aangesneden niveau is donker grijsbruin en licht puinig. Hierin zijn nog twee opmerkelijke sporen geregistreerd (S46 en S43). Het laatste is rond en roestkleurig. Ook in het oostprofiel en het grondvlak zijn</p>

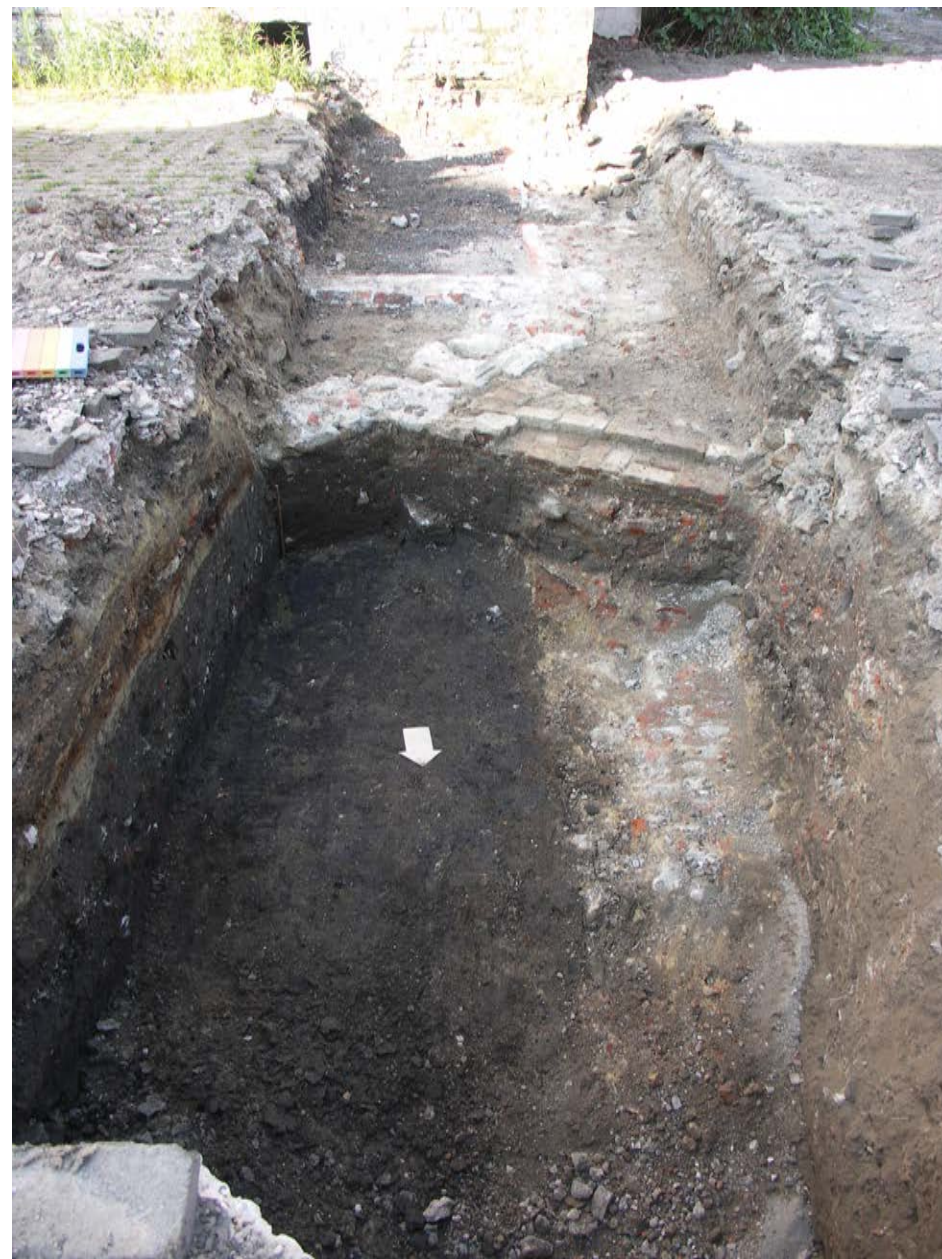
Sleuf 9, vlak B

Bij de verdieping van deze sleuf kwam in het verlengde van de natuurstenen muur een muur in bak- en natuursteen te voorschijn. Het verband tussen beide is niet duidelijk.

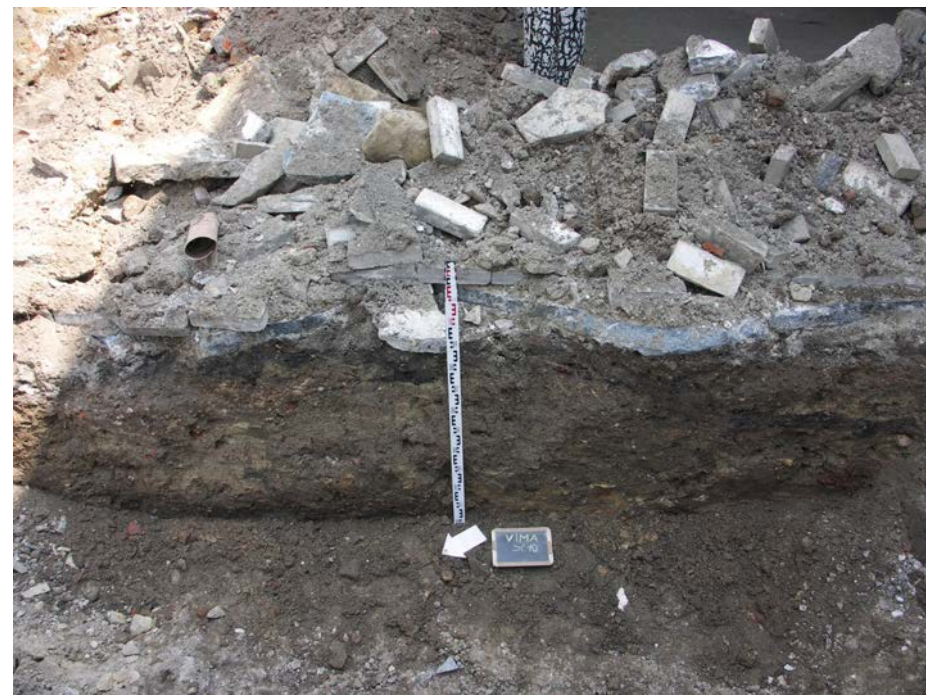
Sleuf 10, oostprofiel

2.2.	Ligging	Tegen de noordgevel van vleugel B, noord-zuid gericht
2.3.	Grootte	L: 7,5 m / B: 1,8 m / D: ca. 1 m
2.4.	Tekeningnummer	-
<b>3.</b>	Beschrijving en opmerkingen	
	<p>In het zuiden is de sleuf slechts 1,3 m breed wegens de aanwezigheid van een recent afvoerputje. Ongeveer 1,80 m van het zuidprofiel ligt een grote gemetste afvoerput in de sleuf waardoor de sleuf op die plaats slechts 80 cm breed is.</p> <p>Op een diepte van 80 cm bevindt zich een elektriciteitskabel die nog werkzaam is. Daaronder ligt een oudere kabel. Tot een diepte van 1 m is het archeologisch pakket zeker verstoord. Dit is ook te zien in het oostprofiel. Dit bestaat uit een reeks puin- en ophogingspakketten. Dit profiel werd enkel gefotografeerd.</p> <p>Het opgaand mestelwerk van het zuidprofiel verjongt een drietal centimeter op een diepte van 54 cm onder het huidige looppniveau. Onder dit niveau is de fundering opgebouwd in baksteen (25 X 12 X 5 cm). Erboven bestaat het metselwerk uit gekantrechte natuurstenen blokken. De plint in natuursteen heeft een totale hoogte van 1,08 m. Het is niet duidelijk op welke diepte het 17<sup>de</sup>-eeuwse looppniveau ligt.</p> <p>Deze zone is volledig verstoord en heeft geen archeologische waarde.</p>

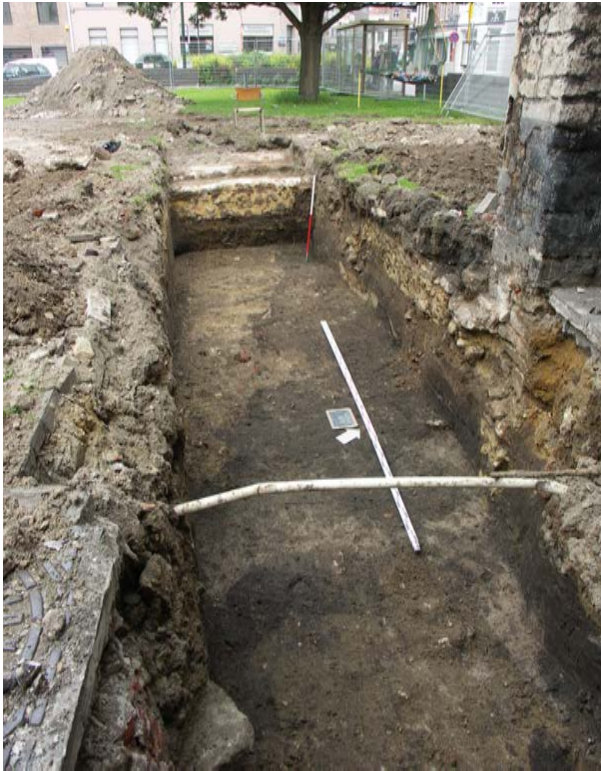
2.3.	Grootte	L: 8,60 m / B: 2 m / D: ca. 1,20 m	
2.4.	Tekeningnummer	2: zuidprofiel, 4: grondvlak A, 10: noordprofiel, 14: grondvlak B, 15: profielen,	
3.	Beschrijving en opmerkingen		
	<p>Vlak A:</p> <p>In sleuf 11 zijn zware verstoringen aanwezig door elektriciteits- en andere leidingen en een afvoerput. Aan de oostzijde zijn deze verstoringen zichtbaar tot 1 m 40 onder looppniveau.</p> <p>In het oostprofiel werd een zware, onregelmatige fundering vrijgelegd onder gebouw A. Deze fundering is te zwaar om gediend te hebben voor de aanbouw en hoort dus bij een ouder gebouw. Enkel in de zuidhoek werd een aanlegsleuf geregistreerd. Het parement bestaat uit onregelmatige blokken natuursteen, enkel voor het opgaand metselwerk zijn gekantrechte blokken gebruikt, samen met baksteen. In het noordprofiel is een uitsprong aanwezig die mogelijk tot de fundering van het poortgebouw behoort.</p> <p>De westmuur van het poortgebouw is gebouwd op een fundering van gekantrechte natuursteenblokken. Haaks op deze fundering loopt in westelijke richting een muur maar de relatie tussen beide is niet duidelijk.</p> <p>In het westelijk deel van de sleuf werd een stuk muur van ongeveer 50 cm hoog aangetroffen, opgebouwd in bak- en natuursteen. De muur loopt vanuit het zuidprofiel in noordelijke richting maar niet tot in het noordprofiel.</p> <p>In het zuidprofiel is een langwerpige verstoring aanwezig die naar het</p>		<p>westprofiel loopt. Bij de uitgraving van vlak B blijkt het om een bakstenen goot te gaan.</p> <p>In het grondvlak is hier eveneens de donkere, oude leeflaag aanwezig. Deze laag kenmerkt zich door zijn donkere kleur met weinig puin, relatief veel houtskoolpartikels en scherven grijs aardewerk.</p> <p>Vlak B:</p> <p>In sleuf 11 gebeurde een verdieping tot op de moederbodem. In het noordprofiel zijn vele laagjes en kuilen aanwezig waarvan de aflijning vaag is, de fases moeilijk te onderscheiden en de relatie onderling niet te duiden.</p> <p>In het zuidprofiel is een diepe kuil te zien voor de aanleg van de bakstenen goot. Ook in het westprofiel is een kuil aanwezig die in verband kan worden gebracht met deze goot. In dit profiel werd een vlek geregistreerd die een diepte had tot net boven grondvlak B en die mogelijk als een paalkuil kan worden geïnterpreteerd.</p> <p>In het grondvlak zijn drie duidelijke kuilen aanwezig, waarvan er twee elkaar overlappen en een kleine, minder zichtbare kuil. De ondiepe kuilen kenmerken zich door een donkere, zandige vulling met weinig aardewerk en op de bodem bevindt zich een laag natuursteenbrokken, die vermoedelijk een natuurlijke laag is.</p> <p>De moederbodem manifesteert zich als een zandige, lichtbruin-grijze laag, eronder een laag natuursteenbrokken en tenslotte gelig groen zand met verspreide stenen.</p>

Zicht op vlak A
